## Actividades de la misión

La delegación de Narino visitó a las obras de Ingeniería Naturalística ejecutadas por el grupo de investigación de la Universidad de Florencia, en tres lugares del municipio de Jipijapa denominados: “ Las Maravillas”, El Membrillal y La Mazorca.

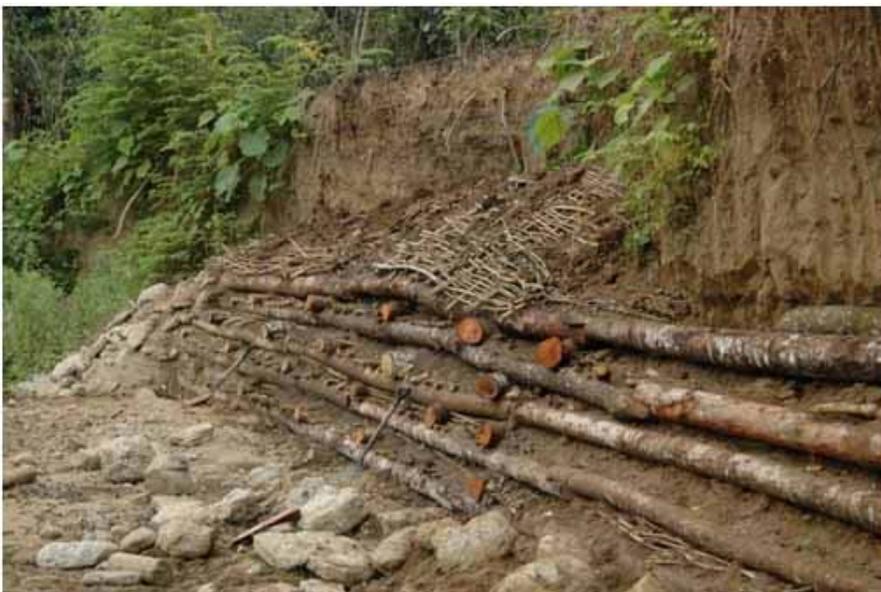
- Técnica Utilizada: Recubrimiento del área donde el socavamiento es progresivo, con trinchos de madera, elaborados con troncos de árboles que se sujetan con alambre y varillas metálicas, siembra de vegetación nativa, que al crecer servirá de barrera viva para mitigar los efectos de aumento de caudal del río.

- Beneficio de la obra: mitiga el problema de las inundaciones que se presentan en invierno, y de manera especial protege a la escuela y a los pobladores de las cercanías del Río. Se observó que la destrucción del cause del río es tan severa que en algunas partes alcanza mas de 4 metros de altitud, como se puede observar en la figura2

Figura. Sistema de trinchos en los que se ha utilizado, varillas de construcción y amarres metálicos, para proteger el talud en épocas en que el río se sale de su cause y se constituye en una amenaza para la escuela del lugar y para los residentes del sector.

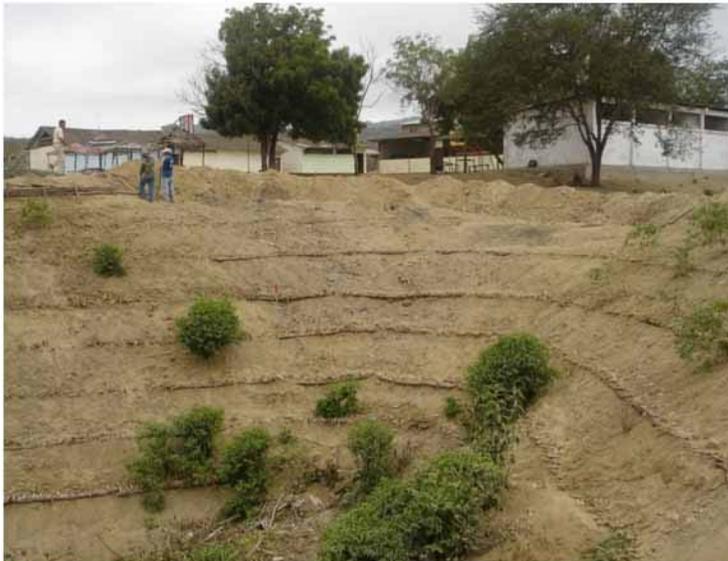
- Problema: Presencia de cárcavas de gran profundidad y longitud que amenazan la estabilidad de la escuela ubicada a pocos metros de este proceso erosivo severo.

- Observaciones claves. El área de afectación posee una cantidad mínima de vegetación protectora, los techos de los salones de la escuela que carecen de canales de conducción de aguas lluvias, y escurren el agua agravando el problema de la erosión, esto hace que la cárcava aumente su tamaño y su peligrosidad de manera progresiva.

Figura. Obra de Ingeniería Naturalística. Manejo de una gran cárcava que es una amenaza para la Escuela de la parroquia de Membrillal como se puede observar al fondo de la fotografía.

- Técnica utilizada. Construcción de terrazas asentadas sobre un sistema de trinchos que descansan en material vegetal vivo y apto para el rebrote para generar amarre del suelo e incremento de la biomasa. Esta terraza disminuye la velocidad de los flujos de agua que escurre de la parte superior de la cárcava, como se puede apreciar en las figuras 3 y 4

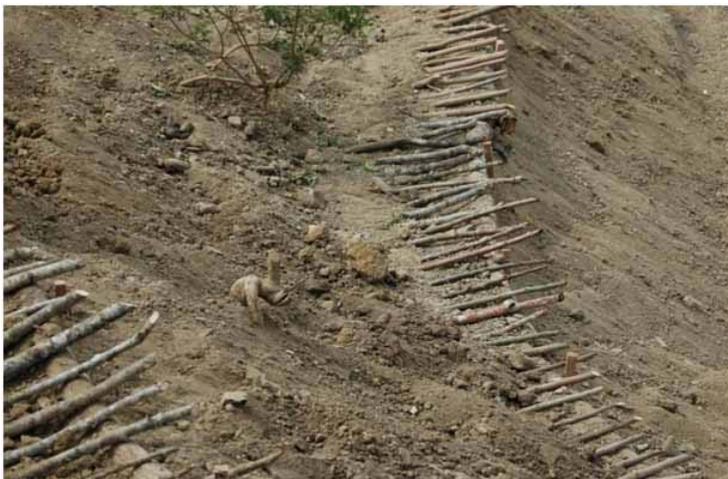
Figura. Detalle del sistema de trinchos y del material vegetal vivo apto para el rebrote. Lugar: Membrillal. Jipijapa – Manabí – Ecuador.

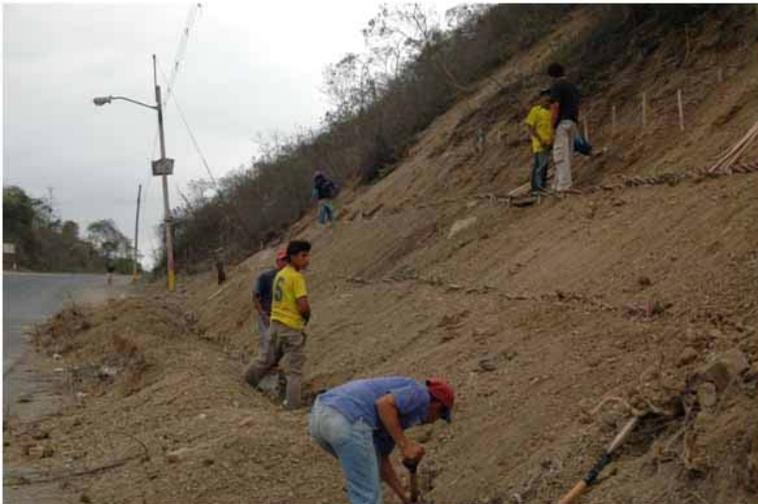
Problema. Talud de carretera con pendiente pronunciada, construido sin tener en cuenta los impactos de la lluvia sobre suelos que como el de este lugar son de difícil manejo.

Figura. Obra para el controlar la erosión severa de un talud ubicado frente al vistoso monumento a la “Mazorca” de maíz. Este proceso erosivo además de constituirse en un peligro para carros y transeúntes, es anti-estético. Cuando crezcan las estacas y se recubra de vegetación el lugar, se obtendrá una la recuperación del paisaje, característica común de las obras de Ingeniería Naturalística.

Técnica Aplicada. Terraceo del talud, construcción de un sistema de trinchos sobre los cuales se ha colocado estacas vivas de una especie local cuyo nombre común es muyuyo. La especie nativa fue seleccionada con base en criterios técnico – científicos y también fundamentándose en conocimientos que varios pobladores de Jipijape tienen sobre la especie en mención. Detalles del terraceo y los trinchos se observan en la figura siguiente.

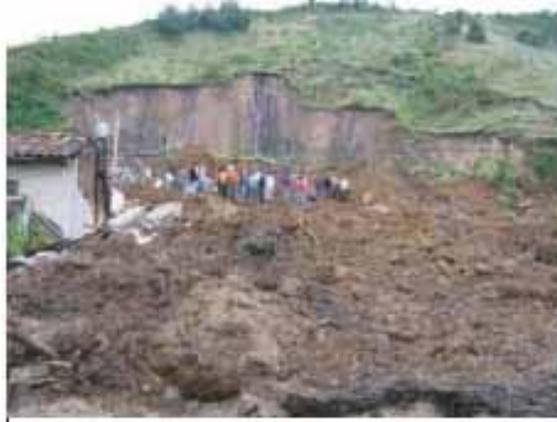
**Deslizamiento en el corregimiento de la Estancia “ Casa Blanca” municipio de la Cruz, explotación ilegal de arcilla – 4 Víctimas mortales. Fuente: Plan Departamental para la prevención y atención de desastres - Nariño - 2007 – 2017.Pag 36**

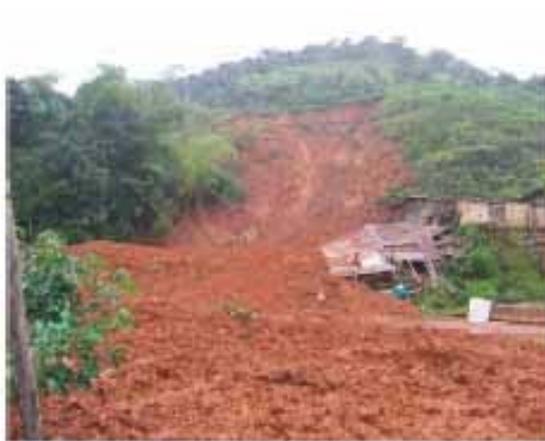
**Deslizamiento en el barrio Cartagena, Municipio de Ricaurte , vía Pedregal - Tumaco 9 viviendas destruidas -Fuente: Plan departamental para la prevención y atención de desastres - Nariño - 2007 – 2017.Pag 36**
