CONSTRUCCIÓN CON ADOBE I – CAUSAS DE LAS FALLAS EN CONSTRUCCIÓN CON ADOBE

CAUSAS DE LAS FALLAS EN CONSTRUCCIÓN DE ADOBE

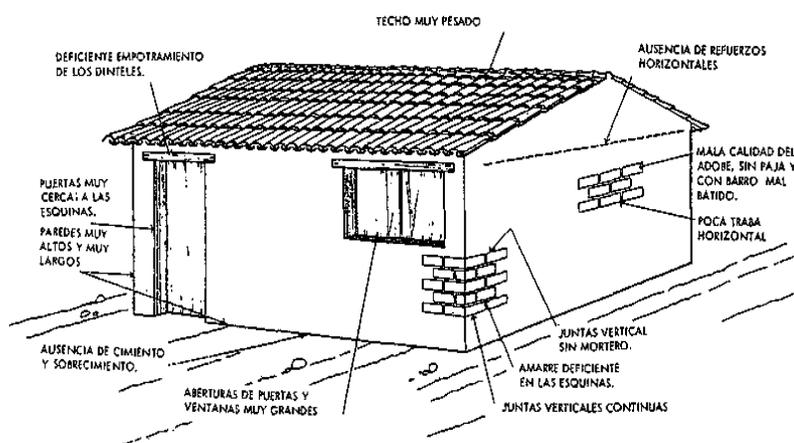
RESUMEN GRÁFICO DE FALLAS CONSTRUCTIVAS

Las causas principales por las cuales se producen las fallas constructivas en las edificaciones de adobe son las siguientes:

- Mala calidad del adobe en lo que se refiere a la materia prima utilizada y a la técnica de producción.
- Dimensionamiento inadecuado de los adobes, especialmente en su tamaño, que en la mayoría de los casos es demasiado grande.
- Amarre horizontal insuficiente entre los adobes, principalmente cuando ellos están colocados con demasiado lodo.

- Amarre inadecuado y deficiente en los encuentros de paredes que producen cisas verticales continuas de tres mil hiladas (cisa=ranura).
- Deficiente mano de obra en la colocación de adobes.
- Dimensionamiento incorrecto de las paredes: poco espesor y excesivo largo y alto.
- Aberturas de puertas y ventanas muy anchas y poco empotramiento en los dinteles.
- Muchas aberturas de puertas y ventanas y pocos llenos en la distribución de una pared.
- Carencia de una cadena superior de amarre o collarín.
- Techos muy pesados y soluciones constructivas deficientes en su empalme con las paredes de adobe.
- Poca o ninguna protección en las paredes contra su debilitamiento, ya que no tienen repello o solera de humedad.
- Uso exagerado de muros de sogá.
- Poco mantenimiento y revisión del estado general de la vivienda.
